介 護 保 険 最 新 情 報

Vol.883

介護ベッドに関する注意喚起について（依頼）

介護ベッドと柵や手すりとの間に首などが挟まれる事故に注意 —毎年死亡事故が発生しています—

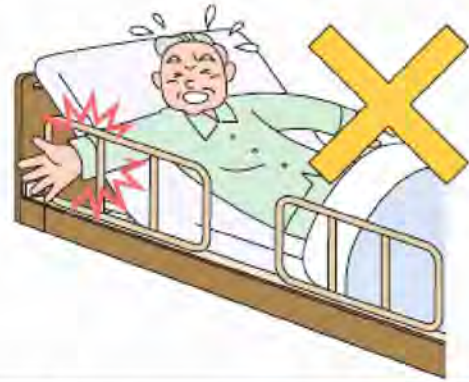
手すり等の隙間に挟まる事故

(手すり自体の隙間に挟まる事例)

介護ベッド用手すりの隙間に右腕が挟まった状態で発見され、負傷していた。

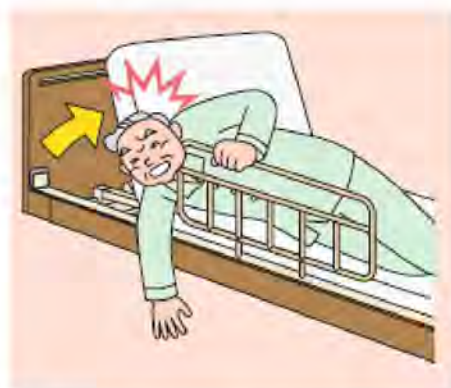
手すり等とマットレスに挟まれる事故

家族が昇降機能のある介護ベッドのスイッチを操作したところ、使用者の右腕が介護ベッド用手すりとは介護ベッドのマットレスの隙間に挟まり、負傷した。

- 電動ベッドのリモコンがベッド下に落ちてしまい、取ろうとしてベッドと床との間に挟まる事故や、背上げや膝上げの際、使用者の腕や足がベッドからはみ出ているために、手すり等とマットレスの間に挟まる事故が発生しています。手元スイッチは安全な場所に置き、利用者の手足の位置を確認してから動かしましょう。

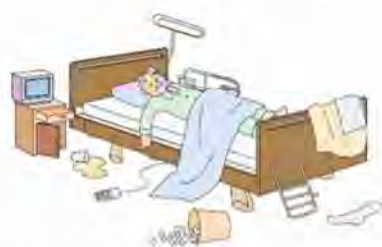
その際、電源コードの上に重いものが置いてあると、断線し火災の原因になることがあります。使用しないときはプラグを抜いて、ホコリ等がたまっていないか確認しましょう。

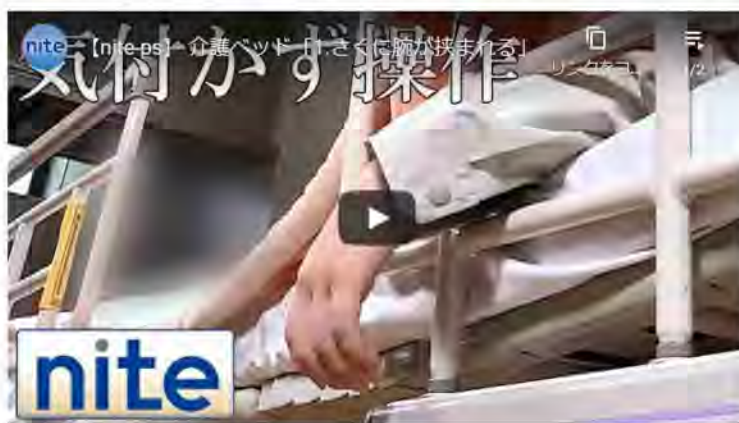
さくに腕が挟まれた事故の再現映像
