# 消費者安全法第23条第1項の規定に基づく事故等原因調査報告書

### —自動ドアによる事故—

(消費者安全調査委員会)

## 事故の概要

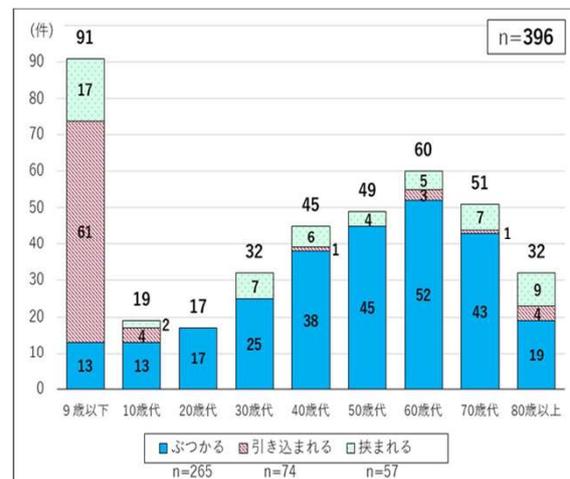
図3 被災者年齢別事故類型

事故情報516件のうち、自動ドアの主な3類型「ぶつかる、引き込まれる、挟まれる」の事故487件（95%）で年齢不明を除く396件について、年齢別に事故種類の分析を行った（図3）。

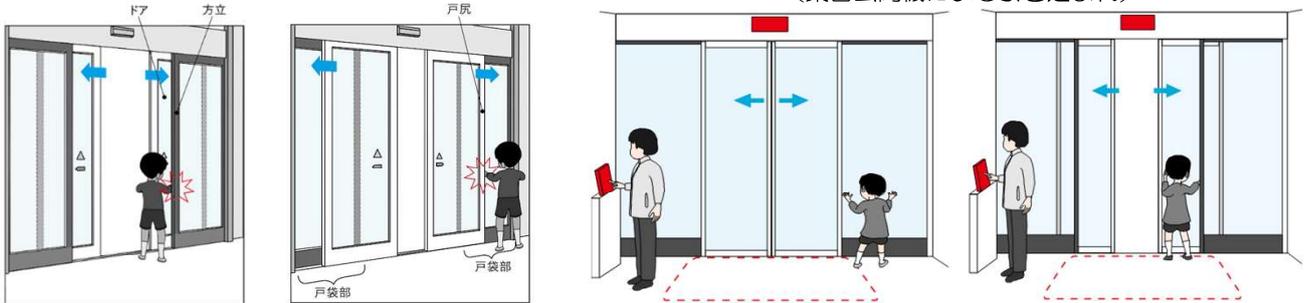
図4 引き込まれる

○ 引き込まれる事故（図4）は、年齢が確認された74件のうち、9歳以下が61件（82%）と最も多く、手を引き込まれる事故が多かった。

（集合玄関機による引き込まれ）

既設ドアに対し、戸袋部への進入を防止するためガードスクリーンや防護柵などの安全対策が必要。こうした対策が取れない場合には、警告表示などで子どもが近づかない対策が必要である。

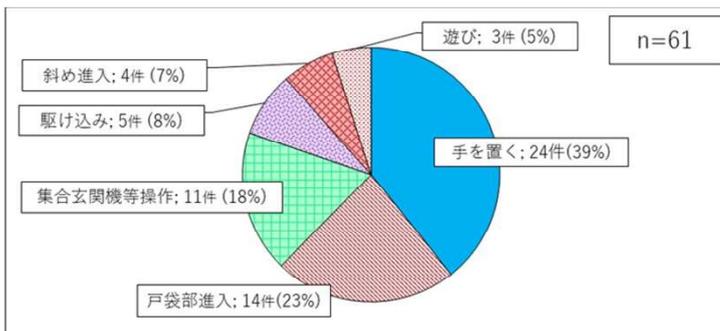
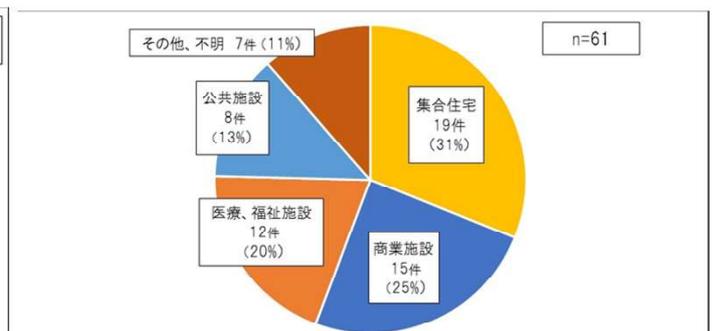
図7 「9歳以下」の「引き込まれる」事故の人的要因別内訳

「引き込まれる」事故は、9歳以下の子どもに多く（図3）、ドアに手を置く、戸袋部進入及び集合玄関機等操作が主な要因（図7）で、集合住宅や商業施設で多く発生している（図8）。こうした施設では、戸袋部に子どもの手が届かないよう対策を講じる必要がある。また、子どもの指が引き込まれない寸法（指に対する安全距離）や隙間を埋める等の安全対策の検討が必要である。

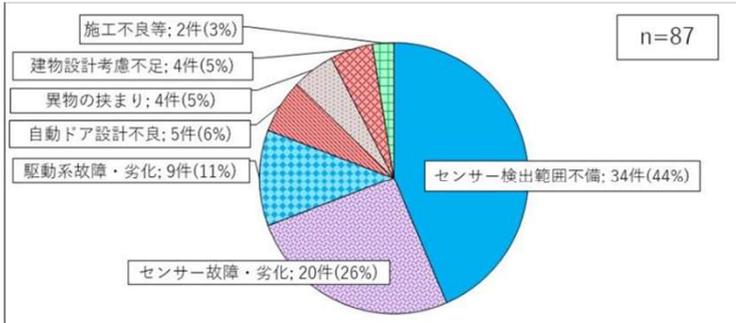
図9 「60歳代」以上の「ぶつかる」事故の機械的要因別内訳

「ぶつかる」事故は、60歳代をピークとして高齢者に（図3）、センサー関連要因（図9）で商業施設や金融機関等で多く発生している（図10）。起動検出範囲を確保することで、事故のリスク低減が図れるため検出範囲を確認し、測定結果に応じた安全対策をとることが重要と考えられる。

ただし、駆け込むと歩行速度よりドアの起動が遅くなるため、現状の技術では機械的な対策が困難である。そのため、通行者からドアの動きを認識しやすいよう、ドアの視認性を向上させる必要がある。

(1) 既設ドアに対し、業界団体等で統一したセンサー検出範囲の測定方法や検査治具を定めて、同JISで規定された起動検出範囲、保護領域、さらにタッチスイッチでは併用センサーの検出範囲が確保されているか確認し、測定値の報告と測定結果に応じた通行者への安全対策を促す必要がある。

(2) 既設ドアのセンサー検出範囲が確保できない場合は、推奨値に対応したセンサーに交換を促すこと。

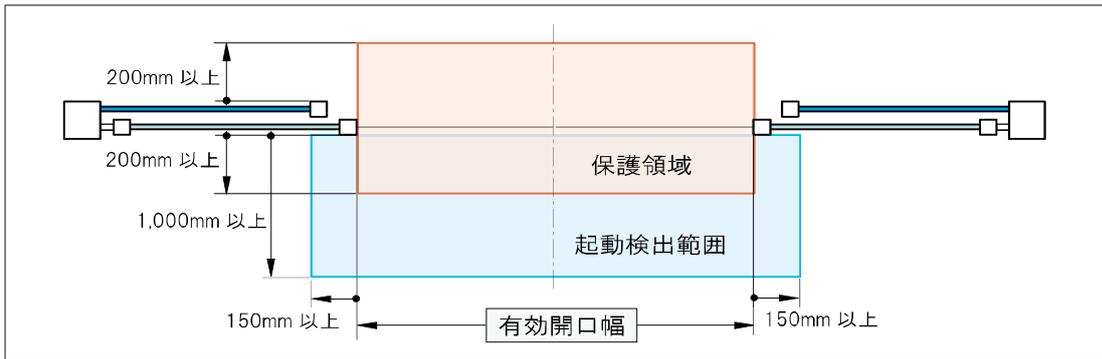
図12 同JISのセンサー検出範囲（天井側からの俯瞰）

##### (1) センサー検出範囲（図12）

起動検出範囲のJIS A 4722（以下「同JIS」という。）及び協会ガイドラインの推奨値は、ドアの面から1,000mm以上、有効開口幅に左右両側それぞれ150mmを加えた幅以上である。斜め進入の再現実験では、推奨値が「ぶつかる」事故で防止効果が確認された。また、同JISの完工検査書及び保全点検記録は、作動確認が主な内容で、センサー検出範囲を測定する検査治具及び測定方法は規定されていない。

- (1) 保全点検  
原案作成団体は、センサー検出範囲を測定する検査治具及び測定方法を規定し、完工検査書及び保全点検記録の項目にセンサー検出範囲を加え記録するよう検討する必要がある。
- (2) 子どもの指に対する安全距離  
子どもの指が引き込まれない寸法となるように同JISの安全距離を変更する、あるいは隙間を埋める等の設計による対策を講じるよう検討する必要がある。

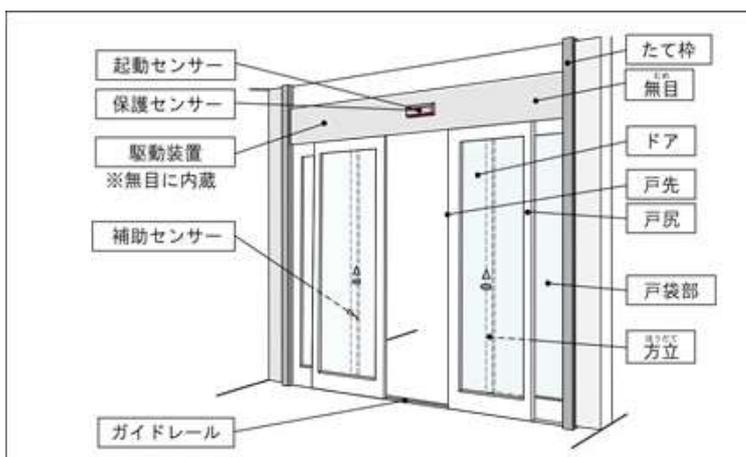
図13 自動ドアの構成と名称

引き戸の種類は、a)片引き、b)引分け、c)二重片引き、d)二重引分け、e)円形片引き、f)円形引分けがある。

自動ドアの一般的な構成例を図13に示す。自動でドアを開閉するための主な構成要素は、ドアの起動装置として通行者を検出する起動センサー、ガイドレール付近での立ち止まりを検出する保護センサーや補助光電センサー、ドアを作動させる駆動装置である。そのほか、建具部材としてドア、無目、方立、などで構成されている。これら自動ドアの構成要素を全て含めて、自動ドアセットと呼ばれている。
